Schweißnahtunregelmäßigkeiten

In der dreisprachigen **DIN EN ISO 6520** sind die Unregelmäßigkeiten definiert und mit Referenznummern versehen. Beispiel aus DIN EN ISO 6520:

In **DIN EN ISO 5817** sind die Unregelmäßigkeiten in Bewertungsgruppen eingeteilt.

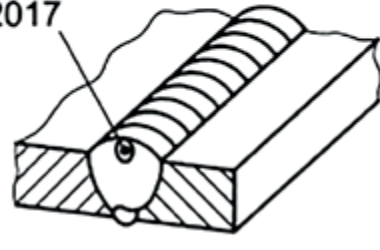
| EN ISO 6520-1:2007 (E/F/D) | | | |
|---|---|---|---|
| 2017 | surface pore<br>gas pore that breaks the<br>surface of the weld | piqûre<br>soufflure débouchant en<br>surface de la soudure | Oberflächenpore<br>zur Oberfläche offene Pore<br>in der Schweißnaht |

| Nr. | Ordnungs-Nr.<br>nach<br>ISO 6520-1 | Unregelmäßigkeit<br>Benennung | Bewertungsgruppen | t<br>mm | Grenzwerte für Unregelmäßigkeiten bei<br>Bewertungsgruppen | | |
|---|---|---|---|---|---|---|---|
| 1.3 | 2017 | Oberflächenpore | Größtmaß einer Einzelpore für<br>— Stumpfnähte<br>— Kehlnähte | 0,5 bis 3 | $d \leq 0,3 s$<br>$d \leq 0,3 a$ | Nicht zulässig | Nicht zulässig |

| Ordnungs-<br>Nr. nach<br>ISO 6520 | Unregelmäßigkeit<br>Benennung | Bemerkungen | t<br>mm | Grenzwerte für die Unregelmäßigkeiten bei Bewertungsgruppe | | |
|---|---|---|---|---|---|---|
| 2017 | Oberflächenpore | Größtmaß einer<br>Einzelpore für:<br>• Stumpfnähte<br>• Kehlnähte | > 3 | • $d \leq 0,3 s$ ; aber<br>max. 3 mm<br>• $d \leq 0,3 a$ ; aber<br>max. 3 mm | • $d \leq 0,2 s$ ; aber<br>max. 2 mm<br>• $d \leq 0,2 a$ ; aber<br>max. 2 mm | Nicht zulässig |
